OBRA DE DRENAGEM & RECUPERAÇÃO AMBIENTAL

RELATÓRIO DE ACOMPANHAMENTO

MARÇO 2023

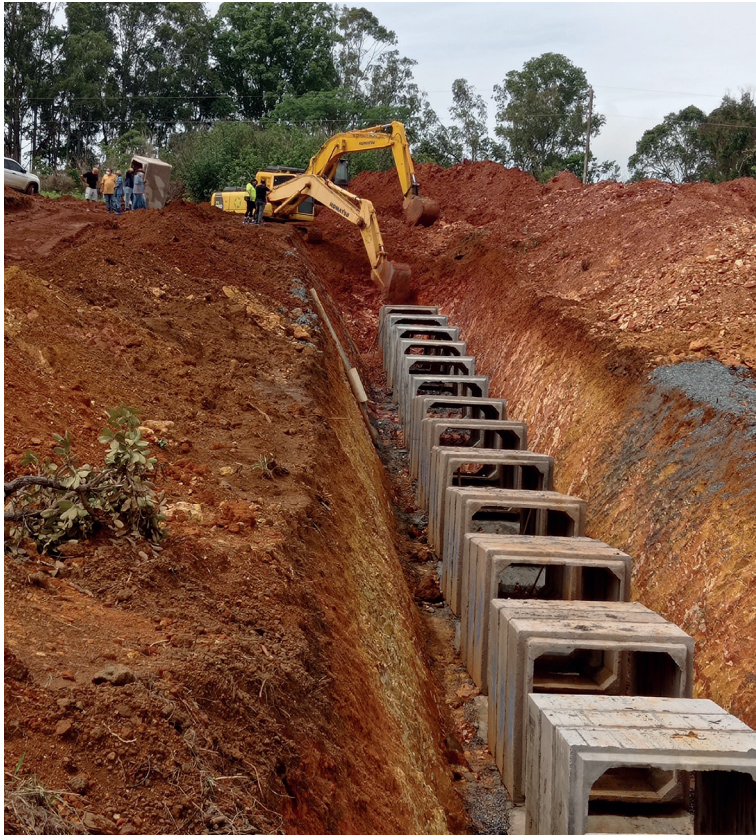
Galeria 1,65 x 1,65m quando estava em construção

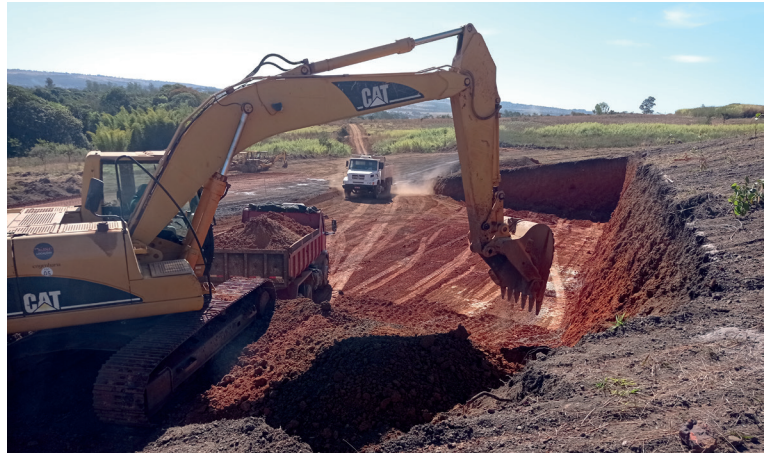
Início da escavação da bacia do Antares

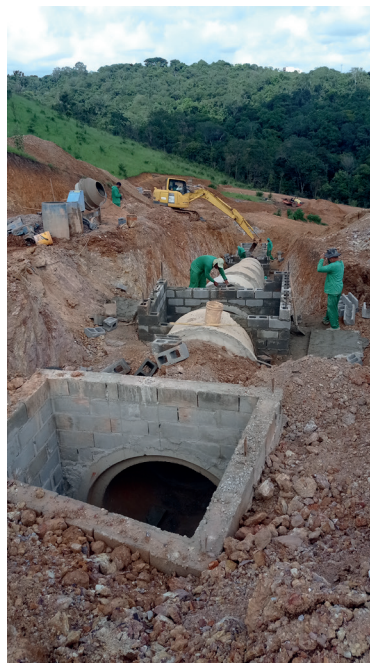
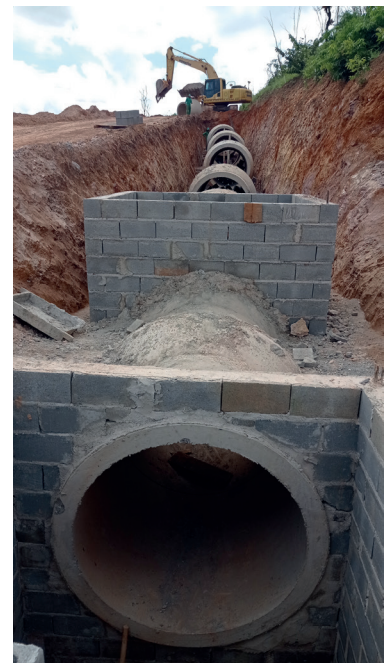
Rede com degraus e caixas de visita para manutenção

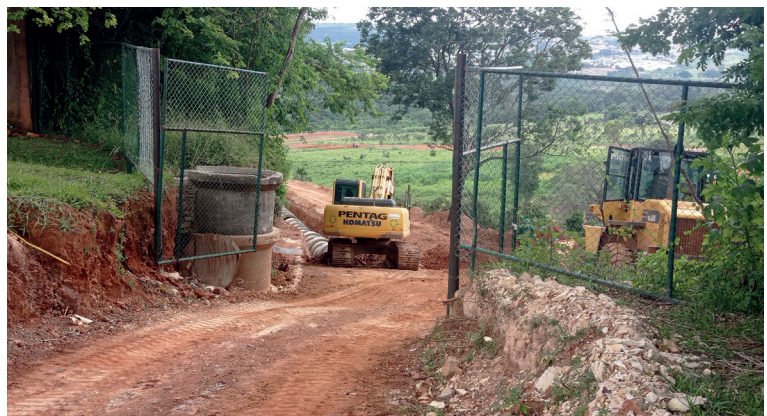
A rede de macrodrenagem já está chegando ao ponto de ligação com a microdrenagem

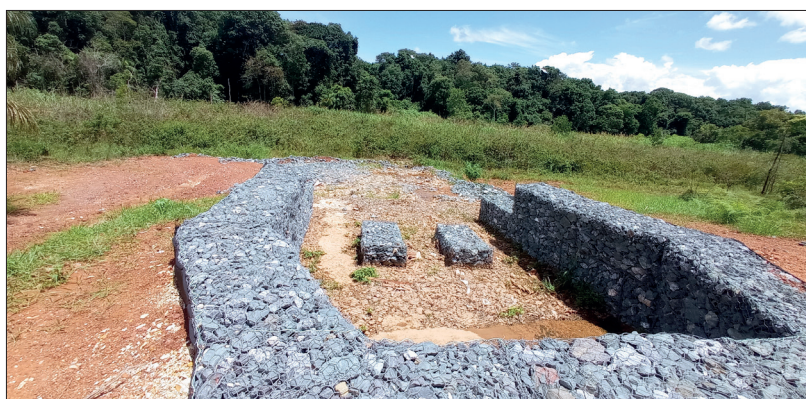
Emissário de lançamento final

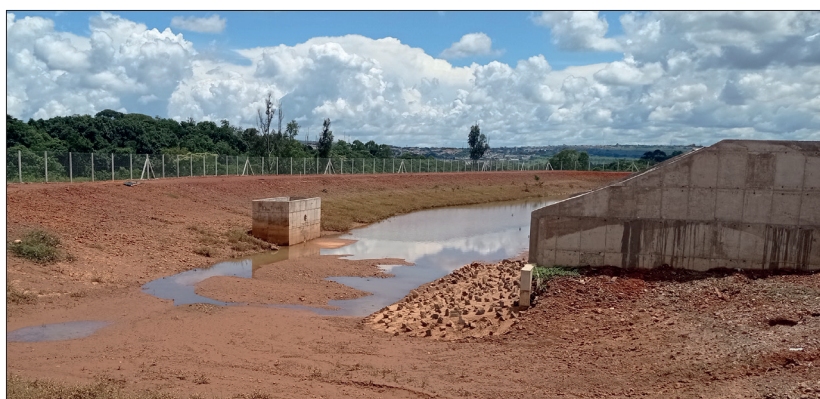
Bacia, dissipador e caixa extravasora

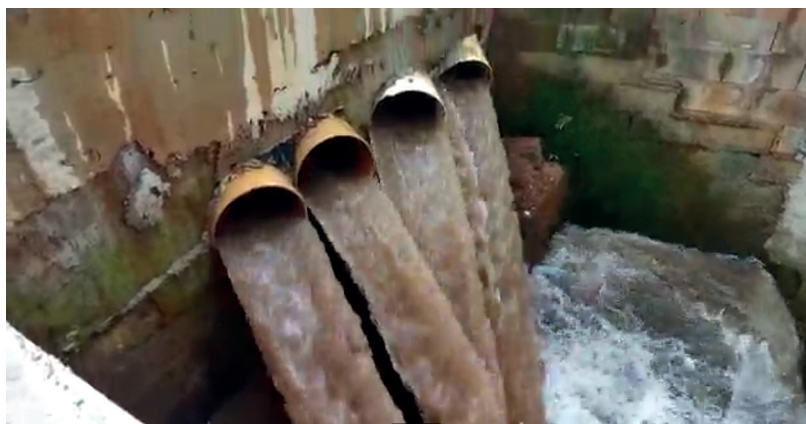
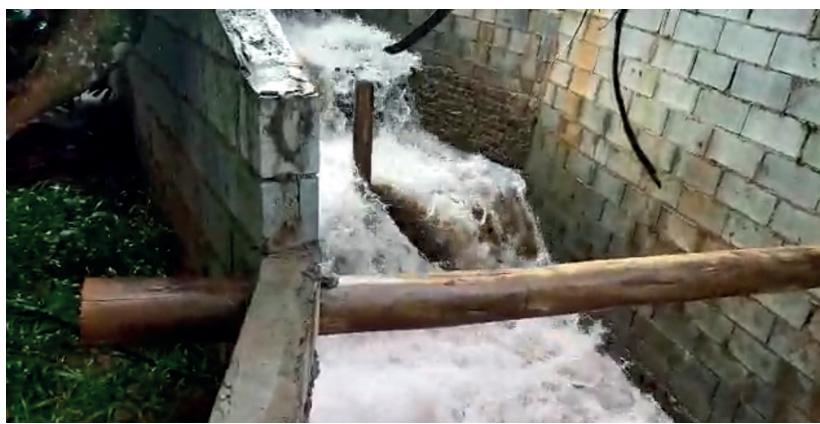
REDE ANTARES | Escada hidráulica em pleno funcionamento após a correção da erosão 2

A **erosão 2** foi convertida em uma escada hidráulica, com os taludes laterais reconstituídos e protegidos com paliçadas e rip-rap. A revegetação dos taludes foi realizada com hidrossemeadura e grama. A obra foi realizada manualmente sem qualquer intervenção na natureza. Mudas do cerrado também foram inseridas na parte que foi reconstituída com aterro.

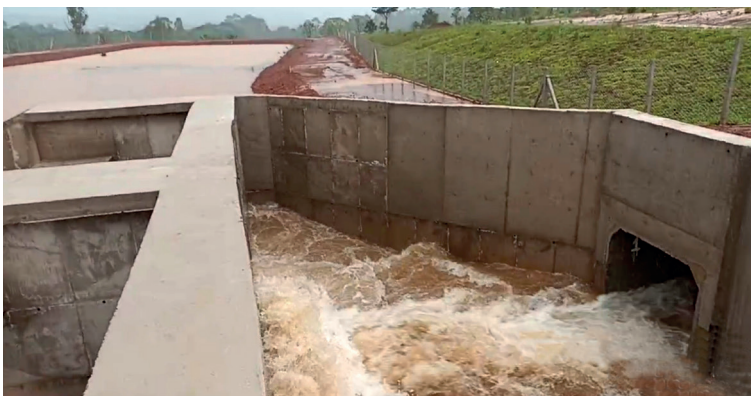
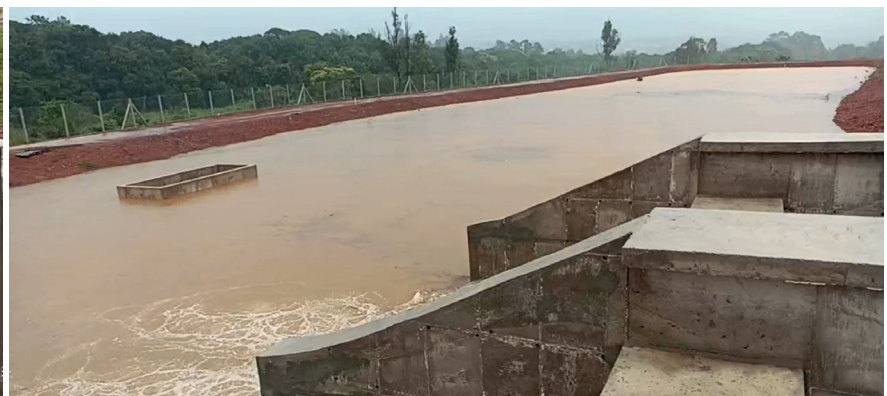
Dissipador e bacia em pleno funcionamento

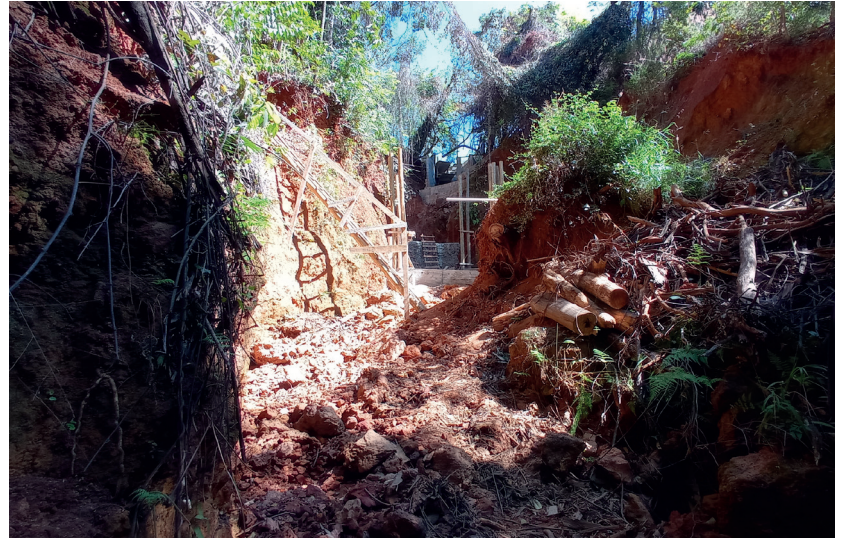
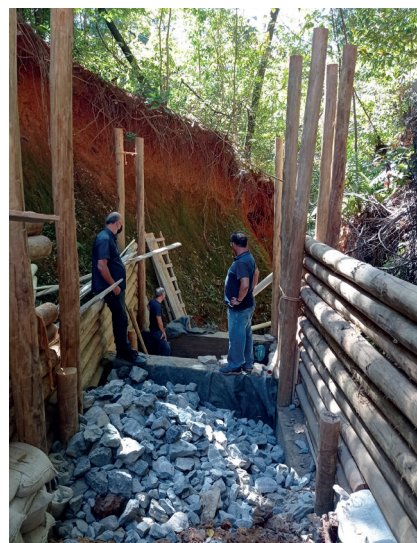
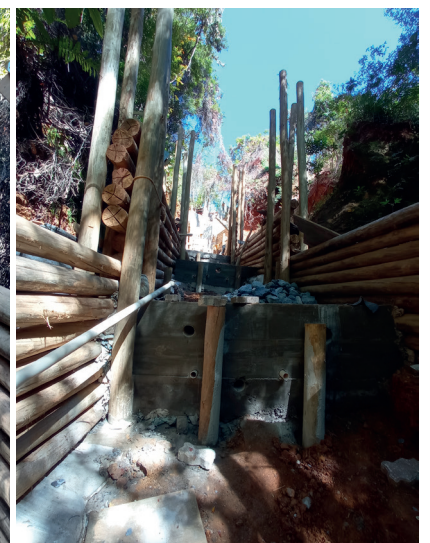
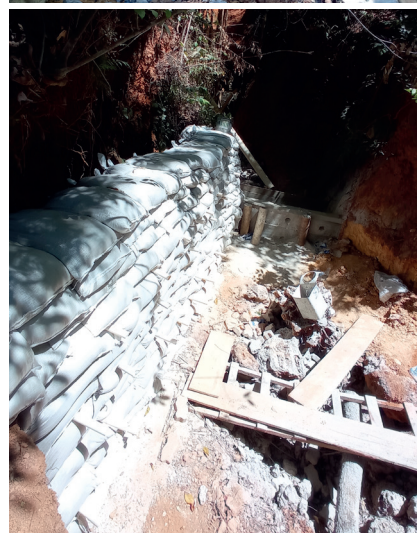
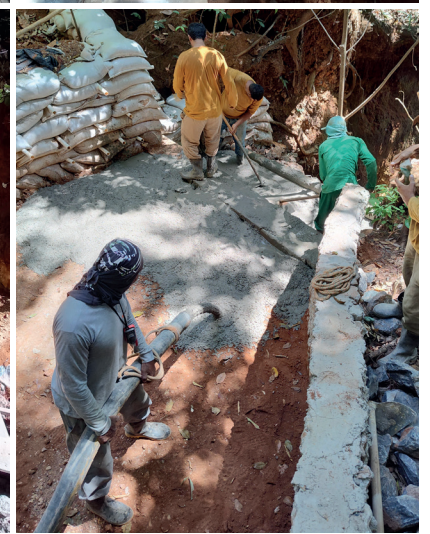
Erosão 2 - Trabalho de recuperação das encostas da erosão com paliçadas e rip-rap. Concretagem do fundo do canal para evitar futuras erosões

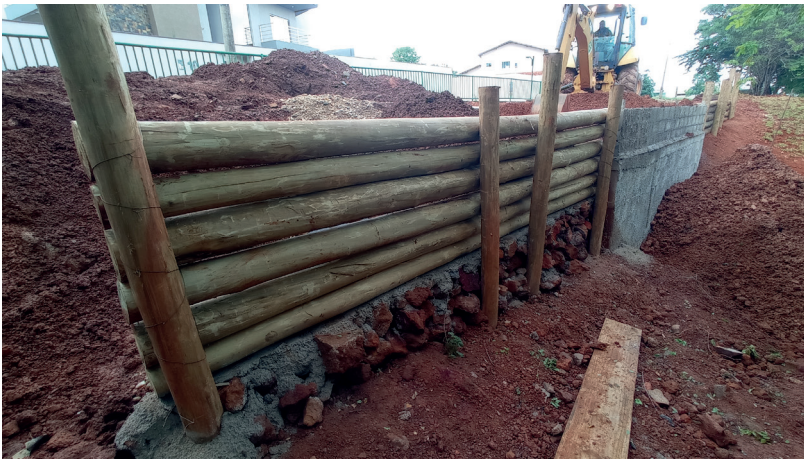
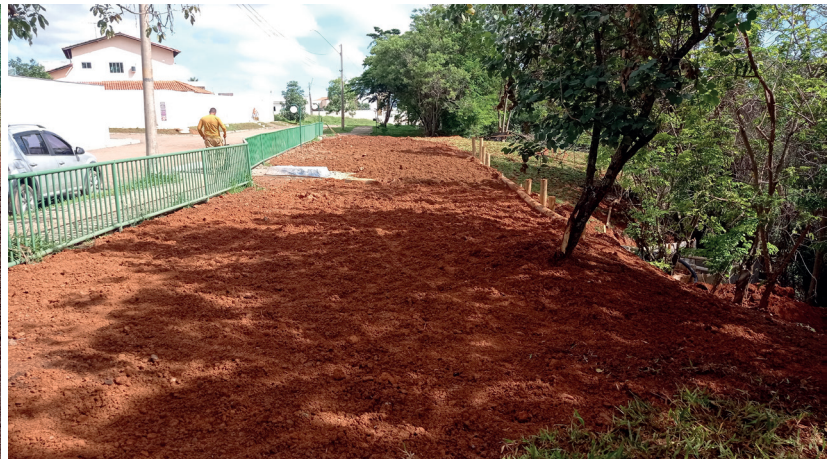
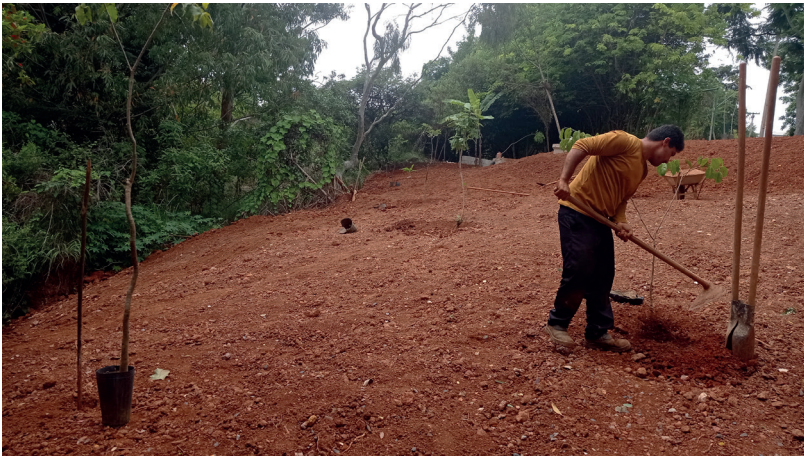
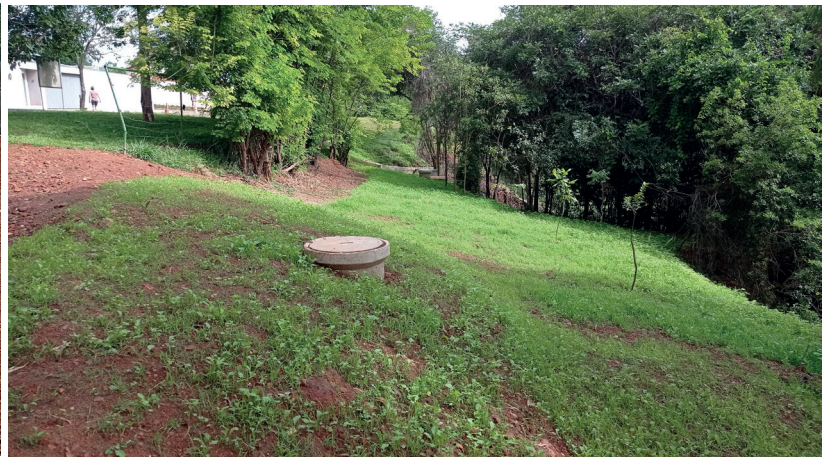
Recuperação das erosões 1 e 2. Reaterro, plantio de árvores e gramíneas

A **erosão 1** recebia o excesso de água do laguninho RK, juntando-se com água de chuva. O excesso de água do laguninho RK e água de chuva do local foram desviados para uma escada hidráulica construída na erosão 2. A erosão 1 recebeu aterro, paliçadas, cobertura vegetal e plantio de mudas próprias do cerrado.

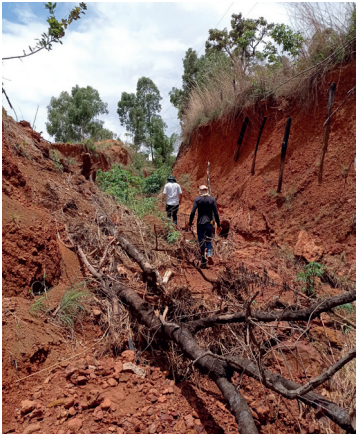
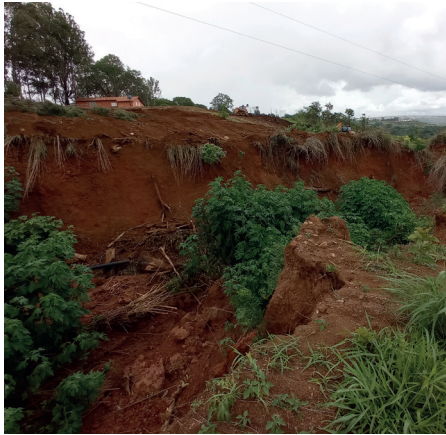
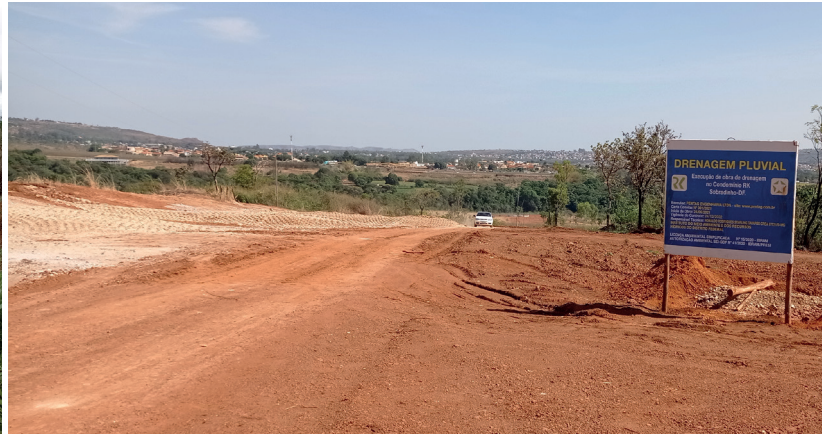
Recuperação da erosão 5. Após a construção da galeria de 1,65 x 1,65m foi feito o reaterro da área da obra e da erosão para fazer o plantio de árvores e gramíneas

A **erosão 5** também foi totalmente aterrada. A erosão foi parcialmente utilizada para instalação das galerias do Centauros. Foi apenas iniciada a recuperação vegetal da área. Na parte em que a erosão atingiu o lençol freático, foram instalados sistemas de dreno com manta geotêxtil e seixos, conduzindo a água para o solo e para a área de vereda. A complementação será realizada quando se aproximar o próximo período chuvoso.

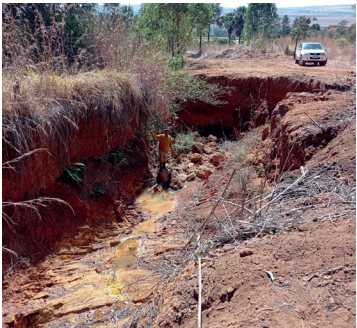
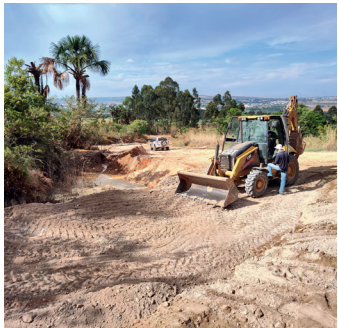
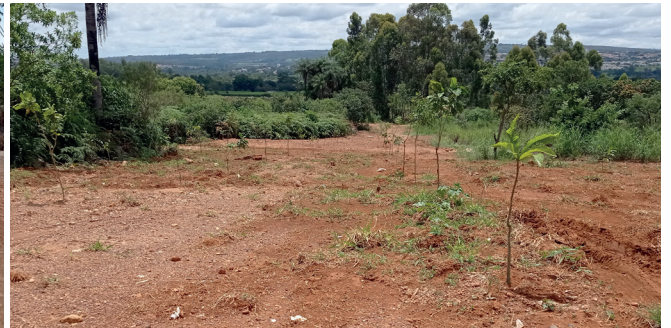
Recuperação da erosão 4. Com a abertura da rede Centauros foi possível fazer a recuperação da erosão com reaterro e plantio de árvores e gramíneas

A **erosão 4** foi totalmente aterrada. Na parte onde a erosão atingiu o lençol freático, foram instalados sistemas de dreno com manta geotêxtil e seixos, conduzindo a água para o solo e para a área de vereda. O excesso de água, já existente no local, foi conduzido de forma protegida, sem risco de novas erosões. A área da erosão 4 já está em recuperação, com plantio de gramíneas e mudas de árvores do cerrado.

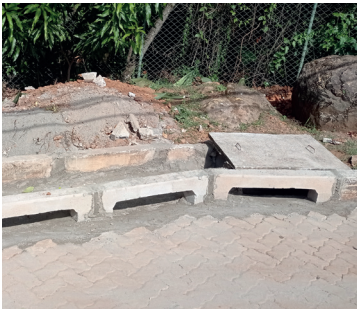
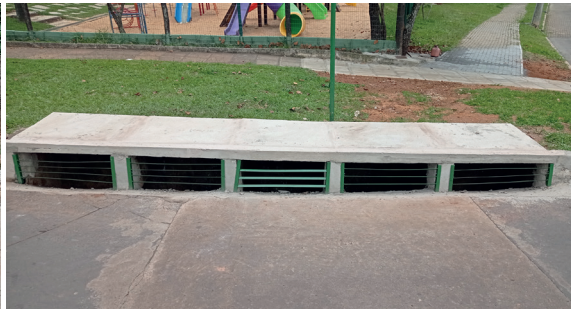
Melhorias nas captações da rede de microdrenagem com aberturas de novas bocas de lobo e melhorias das existentes
