Março
2024

OBRA DE DRENAGEM & RECUPERAÇÃO AMBIENTAL

SISTEMA DE DRENAGEM DE ÁGUAS PLUVIAIS DO RK

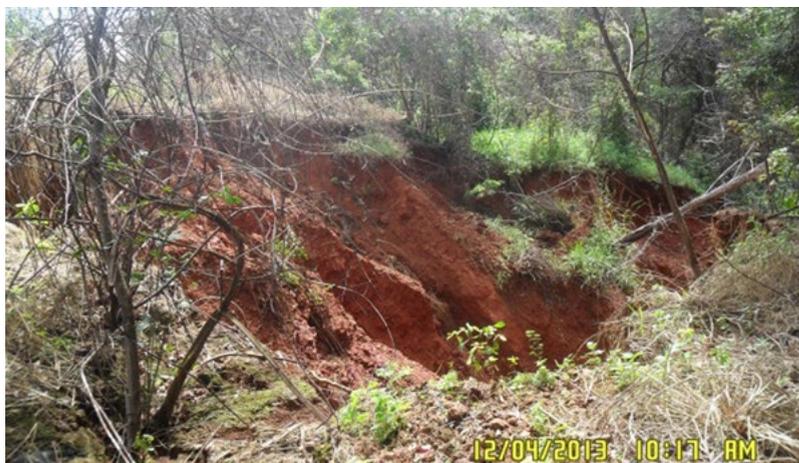
EROSÃO 1: Rua do Mirante, abaixo do Laguinho, formada pela vazão do lago e adjacências

Erosão 1:

Seguem as principais intervenções realizadas na erosão 1:

- Construção de paliçadas com eucalipto tratado para contenção e proteção do aterro;
- Instalação de drenos ao longo das paliçadas com utilização de geotêxtil e seixo rolado;
- Execução de aterros para sustentação dos taludes ao longo das paliçadas;
- Execução de plantio de um mix de gramíneas para sustentação dos taludes;
- Desvio do vertedouro da água do lago para uma canalização e descarte na erosão 2;
- Desvio das águas superficiais e implantação de caixas de recargas ao longo das pistas marginais ao lago (rua do Mirante e rua da Mata).

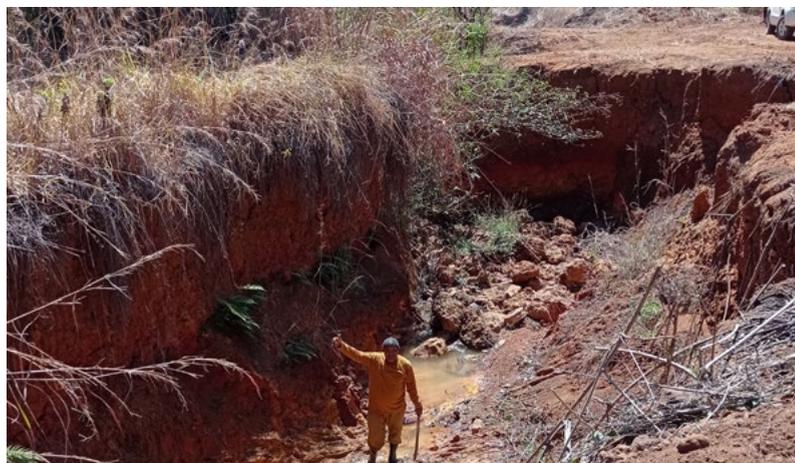
EROSÃO 4: Localizada na rua do Lazer, formada pelo escoamento de água das ruas do Centauros

Erosão 4:

Serviços realizados na erosão 4

- Construção de drenos;
- Execução de elementos de recarga do aquífero na Rua do Lazer, para evitar que as águas pluviais voltem a ocasionar problemas futuros;
- Execução de aterros;
- Construção de uma represa para melhorar as infiltrações nos solos e contribuir para as áreas alagadas;
- Construção de pequenos taludes para evitar o assoreamento da área;
- Plantio de gramíneas e árvores.

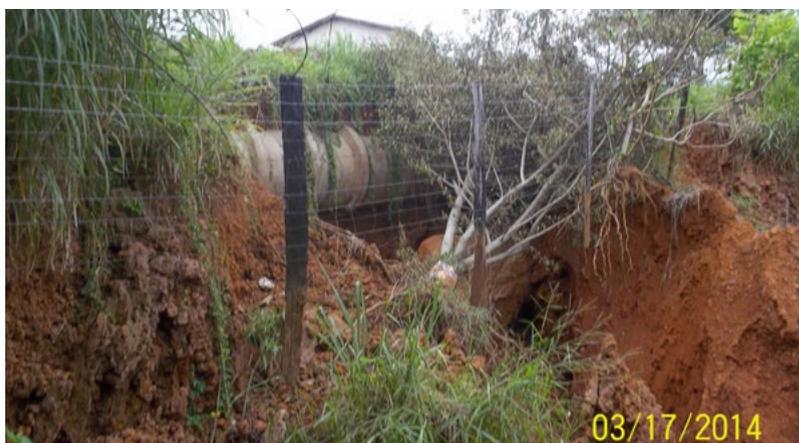
EROSÃO 2: Rua do Mirante, formada pelo escoamento superficial das águas de chuva das ruas do Antares

Escada Hidráulica: a construção de uma escada hidráulica teve duplo propósito: recuperar a erosão 2, que apresentava profundidade média de 8 metros por 11 metros de largura, e permitir a redução de volume de água lançada no reservatório principal. Com isso, foi possível a redução da dimensão da rede (de galerias de 1,65m x 1,65m para tubos de 1,5m), a redução do reservatório do Antares, redução de danos ambientais no processo construtivo da rede e do reservatório e a reconstituição de uma antiga barragem que contribuirá para a preservação e diversidade da flora e fauna local.

Erosão 2:

Seguem as principais intervenções realizadas na erosão 2:

- Realização de paliçadas;
- Realização de RIP RAP para proteção de taludes;
- Construção de muros de arrimos laterais;
- Construção de escadas hidráulicas;
- Construção de drenos;
- Construção de estruturas de contenção de taludes;
- Execução e plantio com hidrossemeadura;
- Execução de aterros;
- Construção de caixas coletoras na rede de drenagem;
- Execução de gabião caixa;
- Desassoreamento da barragem;
- Execução de rede de drenagem da caixa dentro da barragem até o lançamento final;
- Execução de dissipador de energia antes do lançamento final.

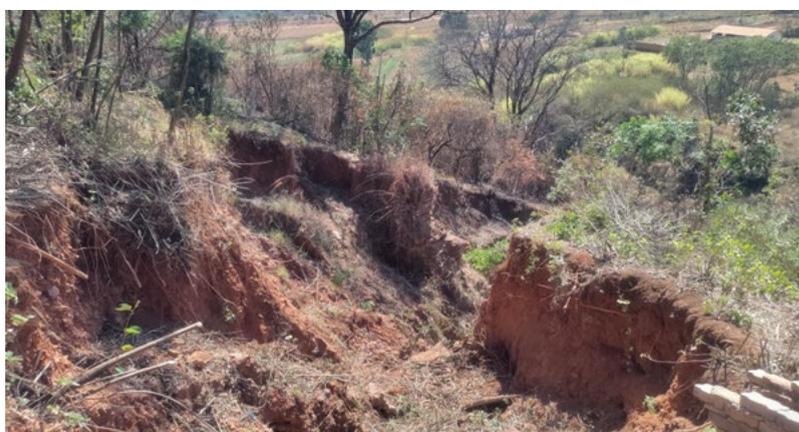
Erosão 3: Rua do Mirante, próximo à ch/B30, formada pelo escoamento superficial das águas de chuva

Erosão 3:**Serviços realizados na erosão 3**

- Construção de drenos;
- Realização de paliçadas;
- Construção de estruturas de contenção de taludes;
- Execução de aterros;
- Com abertura da via de acesso para rede de drenagem pluvial, os trabalhos ficaram bem mais simples, apenas com utilização de taludes estabilizados;
- Plantio de gramíneas e mudas de árvores do cerrado.

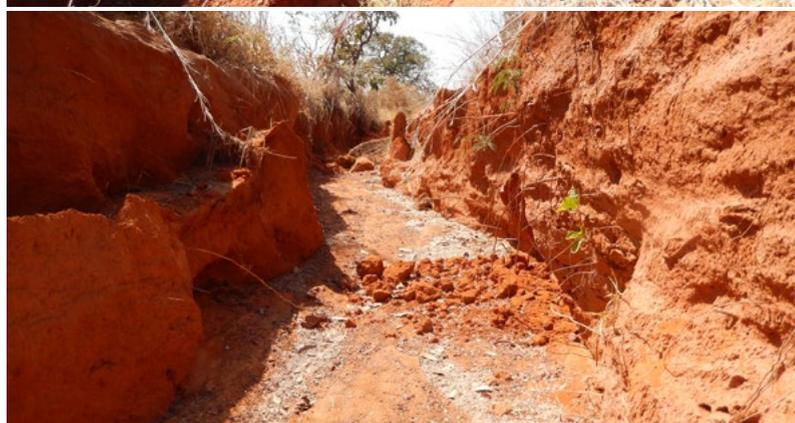
EROSÃO 5: Localizada no final da avenida Flor do Cerrado, formada pelo escoamento de água do Antares e Centauros. A voçoroca atingiu quase um quilômetro de comprimento

Erosão 5

Trabalhos realizados na erosão 5

- Realização de drenos;
- Construção de galerias de 1,65m x 1,65m;
- Construção de caixas de passagens de águas pluviais;
- Aterro da grota, após a execução dos drenos profundos;
- Regularização do terreno;
- Criação de curvas de nível;
- Plantio de gramíneas e mudas de árvores.

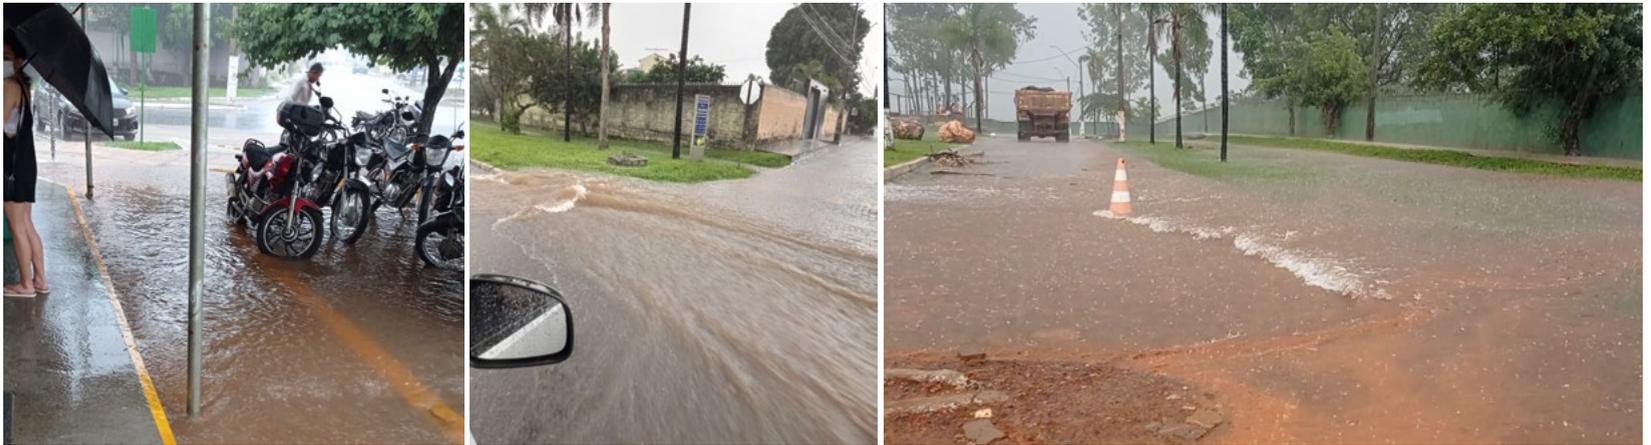
Alagamentos em vários pontos do Condomínio, causando transtornos e destruição

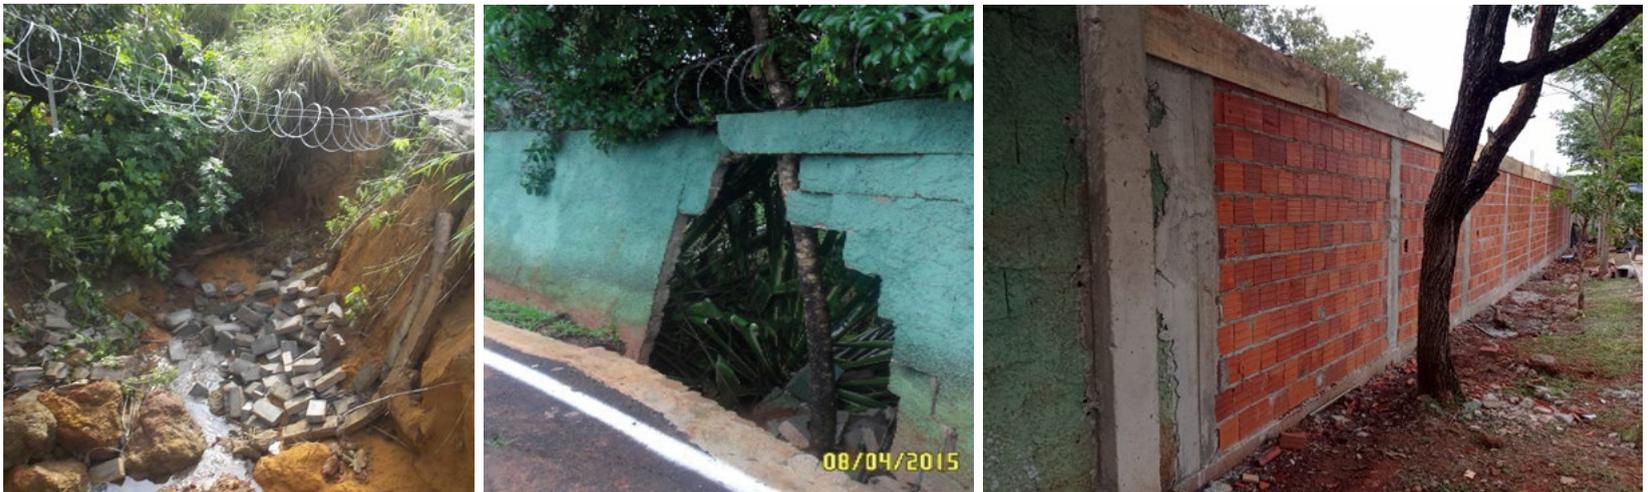
Muros danificados ou derrubados em decorrência do acúmulo das águas pluviais que não tinham como escoar

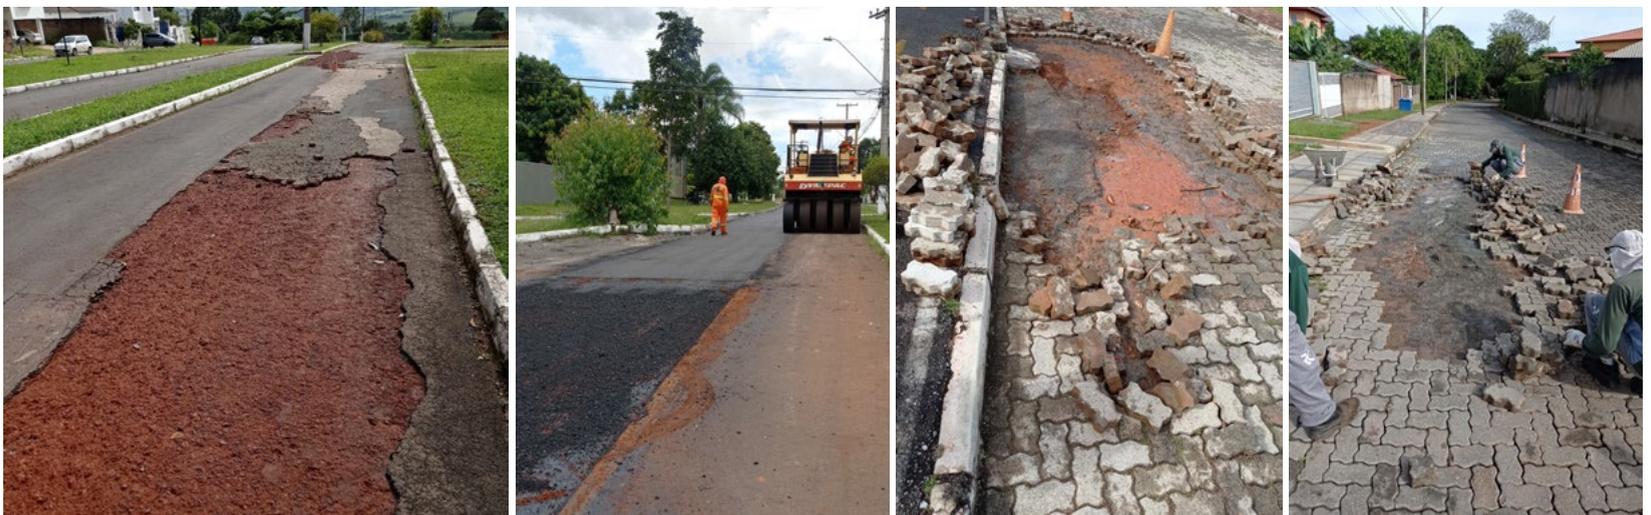
O asfalto da avenida e os bloquetes das ruas eram constantemente arrancados pela força das águas, o que além do transtorno que traziam também prejuízo para todos os condôminos

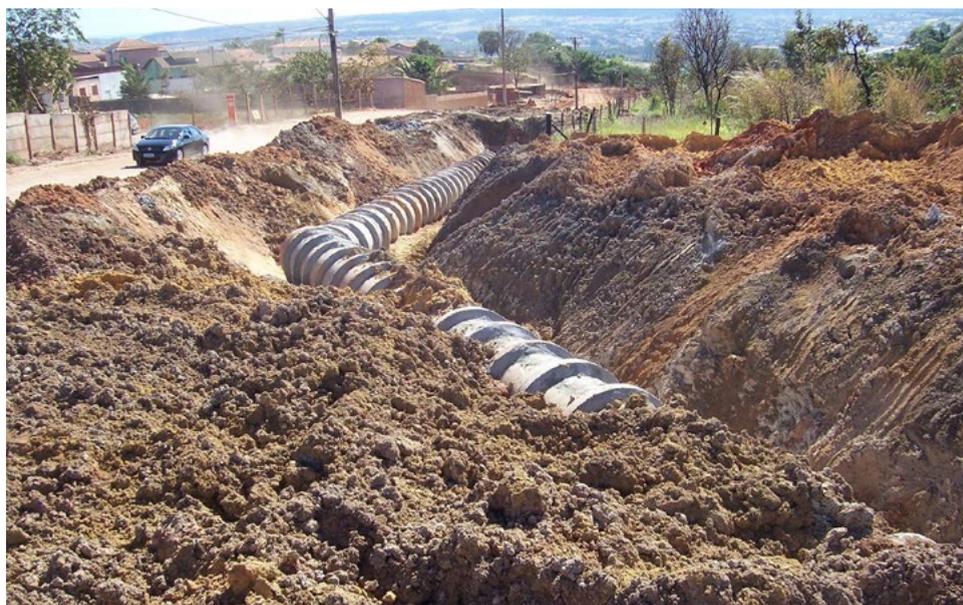
Construção da microdrenagem (rede interna), Rua do Mirante 2007

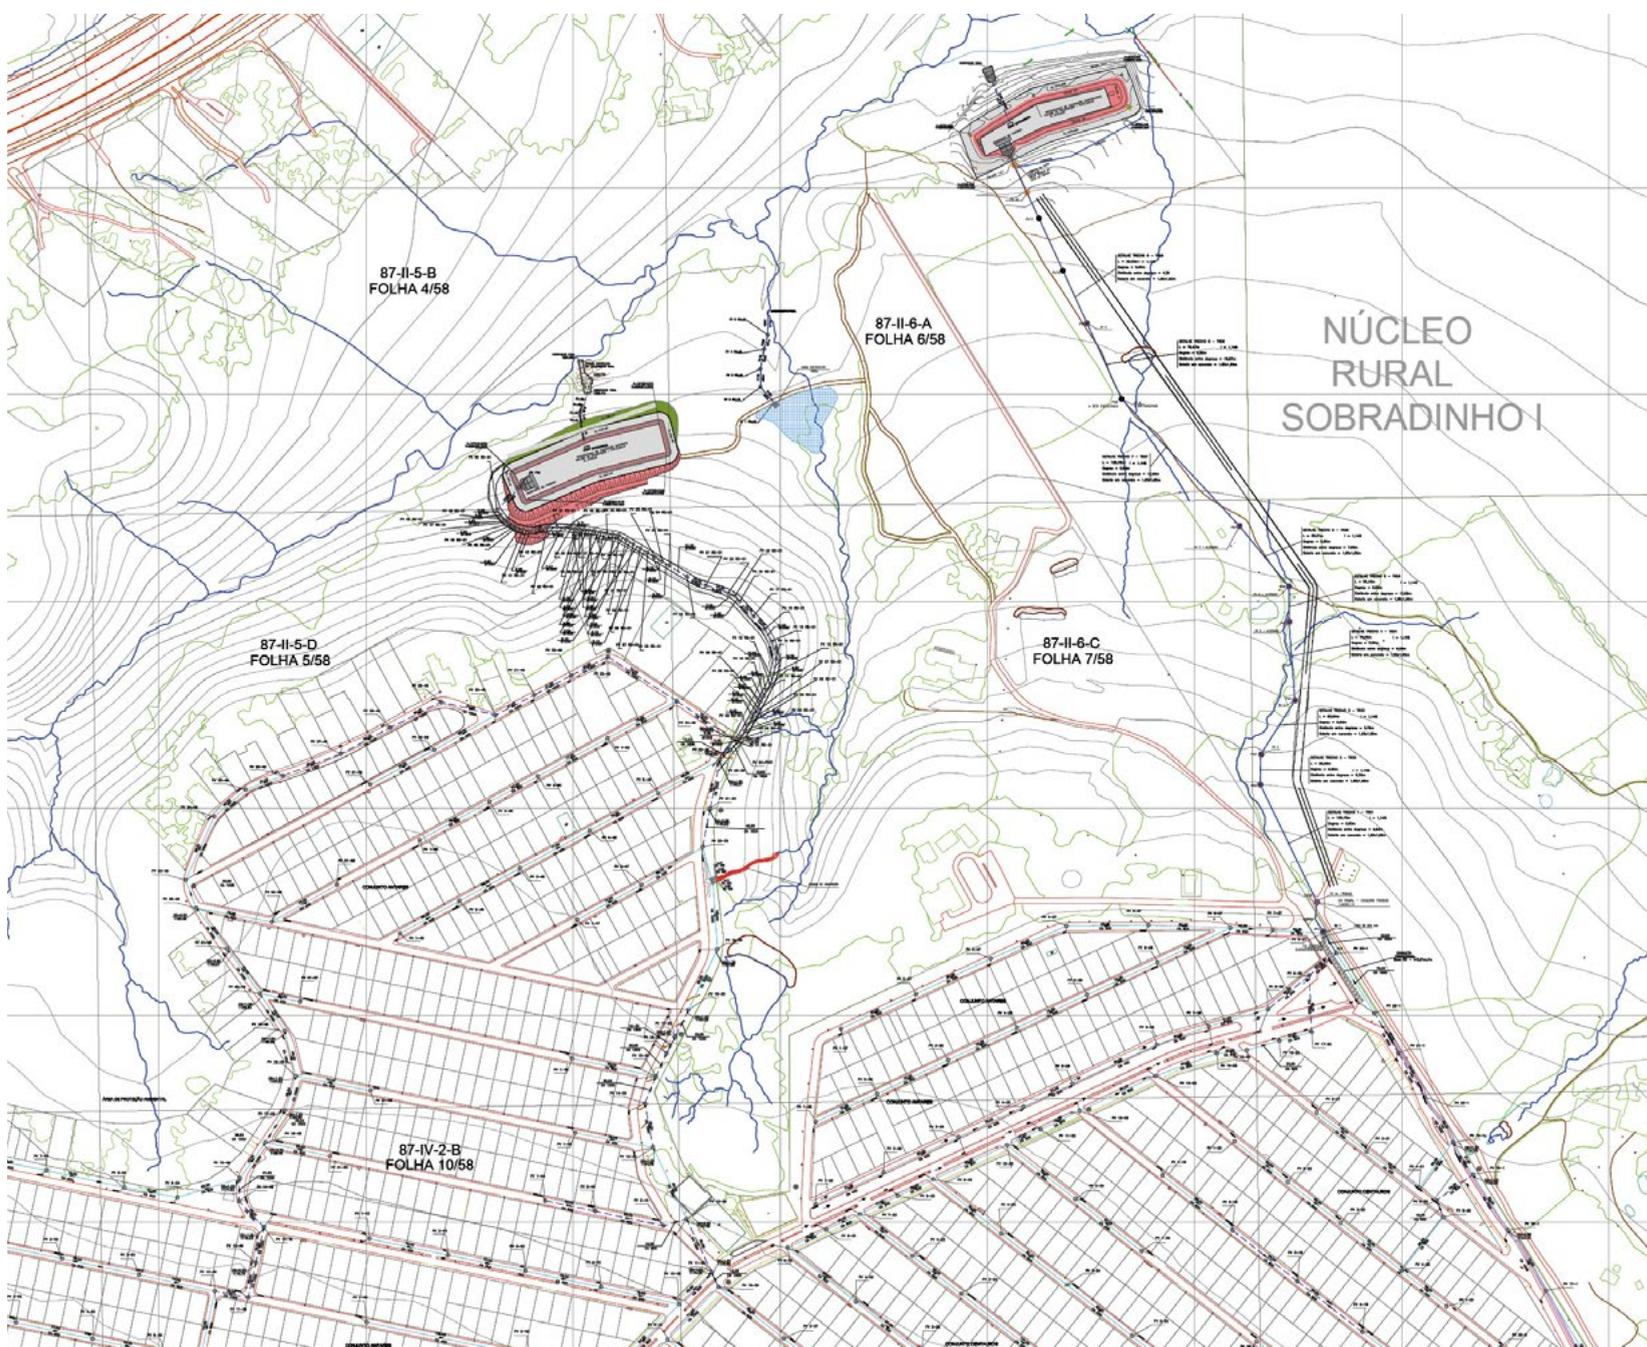
Bacia do Antares e Bacia do Centauros

O Sistema de Drenagem do RK foi desenvolvido a partir da concepção de duas bacias de contribuição, Antares e Centauros, em virtude do relevo do nosso condomínio. Visando equilibrar o tamanho da rede e otimizar a dimensão da tubulação, uma parte superior do Conjunto Centauros faz parte da bacia de contribuição do Antares.

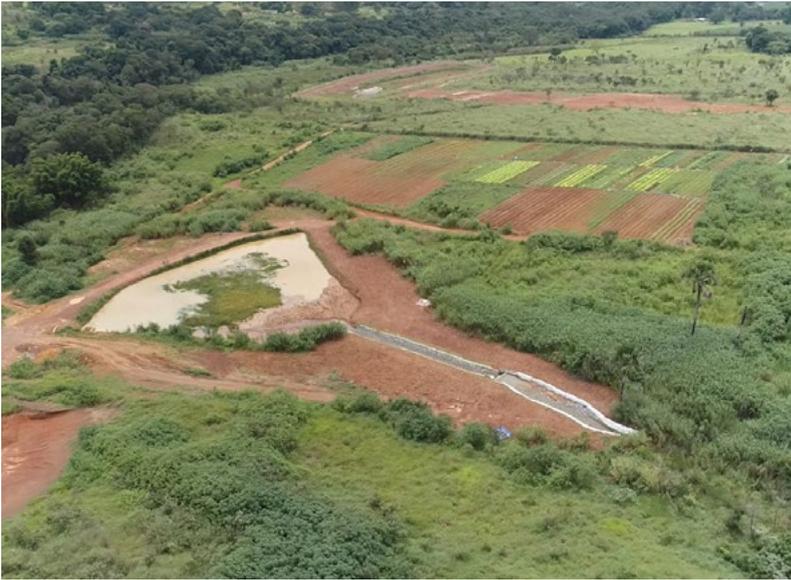
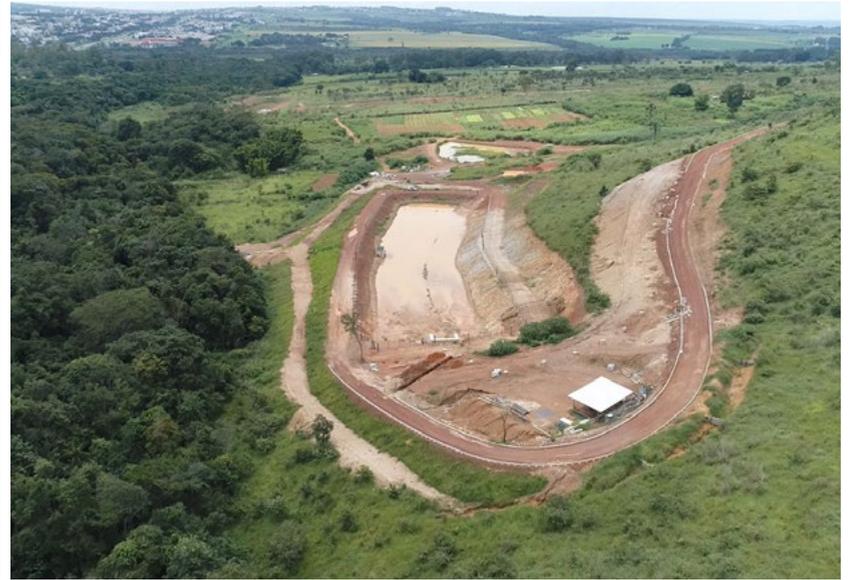
Bacias do Antares, localizadas dentro da poligonal do RK

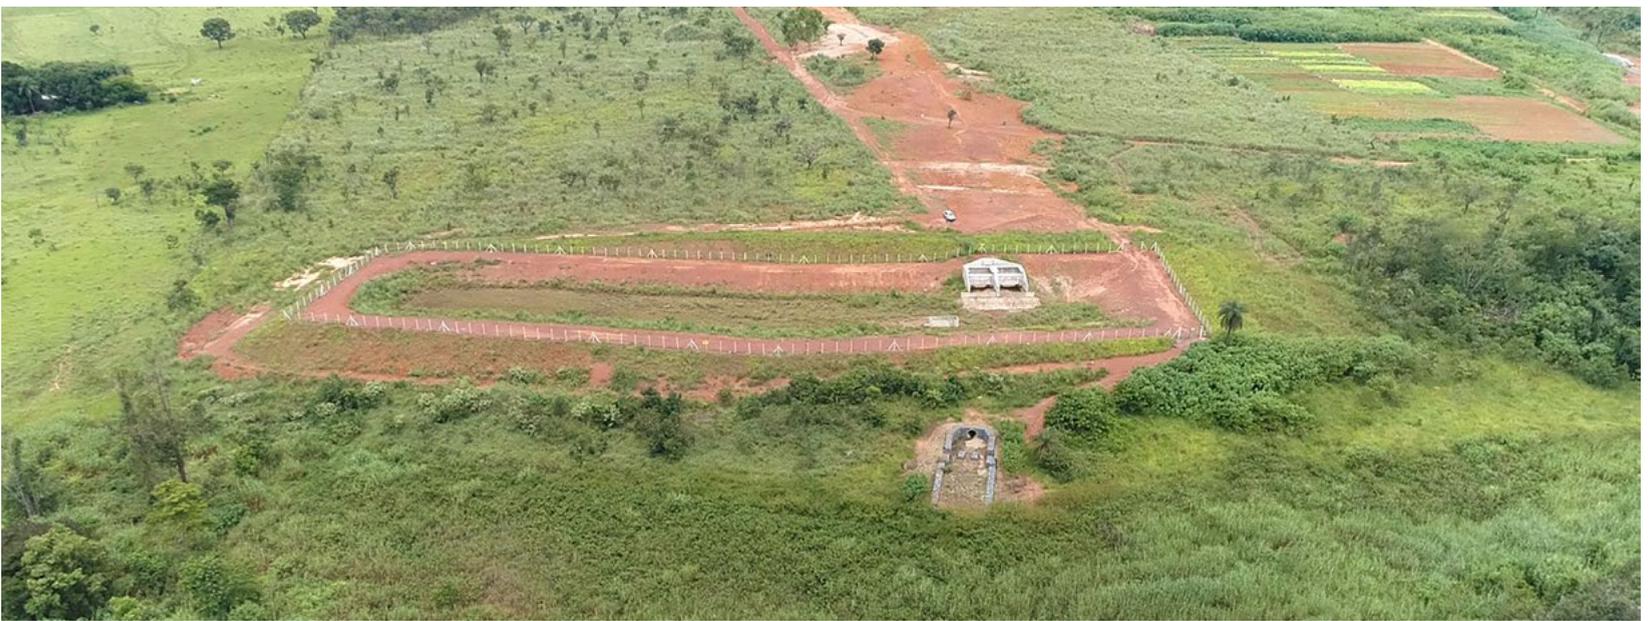
Bacia do Centauros, localizada na Chácara Bela vista, área fora da poligonal do RK

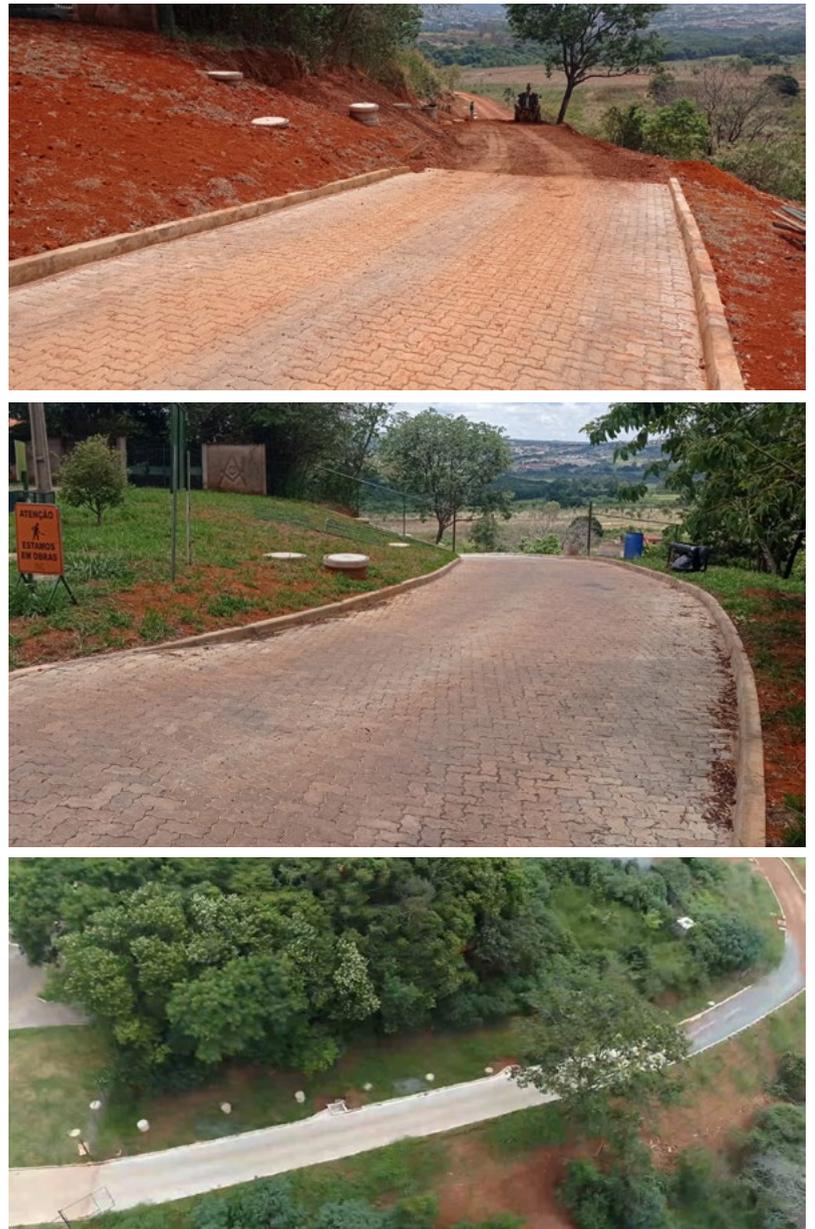
Estradas de acesso: para a construção e manutenção de rede de drenagem do Antares foi criada a estrada de acesso, com sistema de drenagem própria.

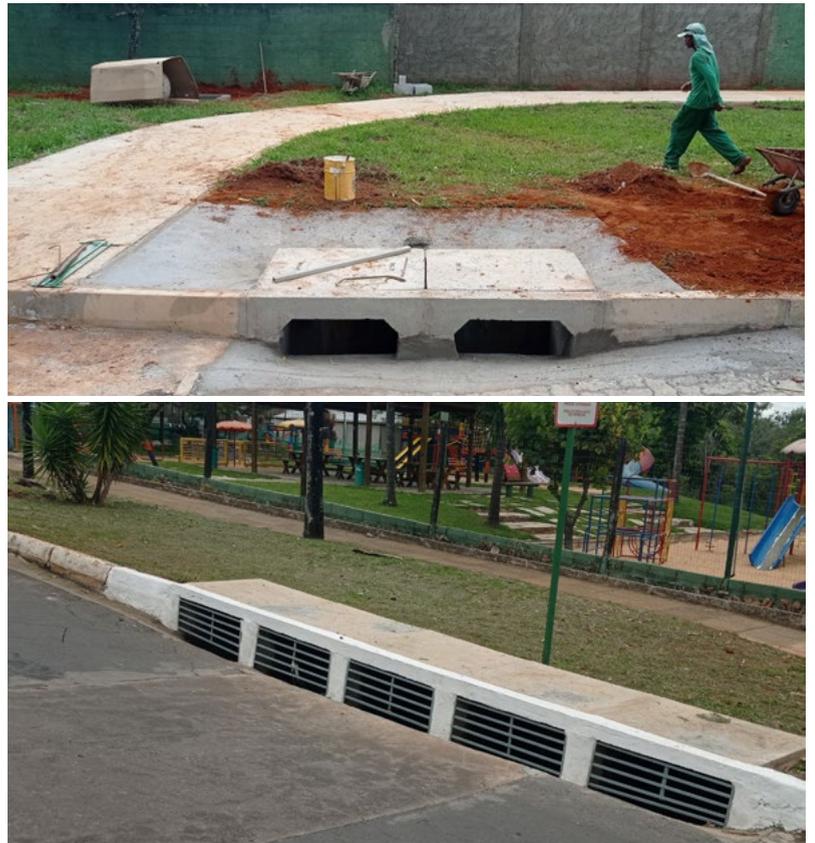
Rede coletora: bocas de lobo, caixas de passagem, caixas de recarga e grades de proteção (Microdrenagem).
